## Spalter i drægtighedsstaldens boxe.

Af svinedyrlæge Claus Jeppesen, Svinepraksis.dk

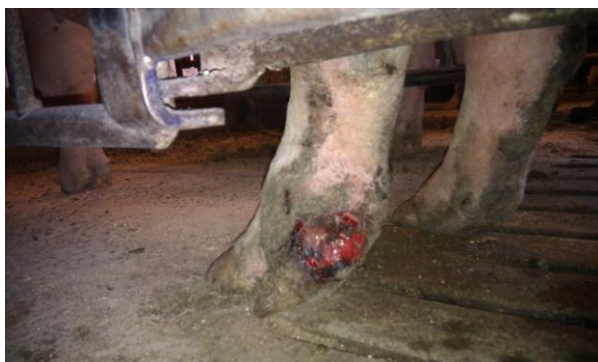
I begyndelsen af 2011 blev jeg kontaktet af ejeren af Rostedgård ved Hornsyld, proprietær Claus Tingleff og dennes driftsleder Jakob Toftebjerg omkring problemer med sår på ydersiden af nogle af søernes bagbens koder / biklove i 2 stalde med boxede søer.

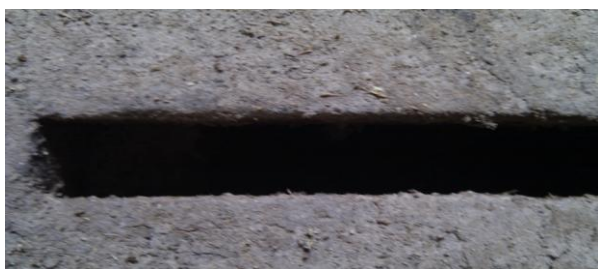
Efter en nøje gennemgang af søernes historik, inventar, spalter osv. fandt jeg frem til, at årsagen skulle findes i skarpe kanter og grater på spalternes hjørner efter års slid.

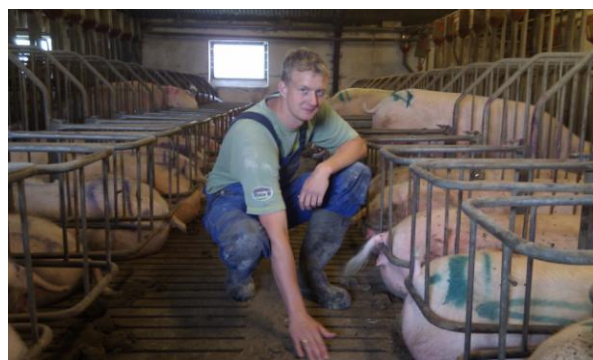
Vi har ikke set nye tilfælde i de boxe, hvor behandlingen er blevet foretaget.
